# VEILIGHEID VAN EEN ZONNESTROOMINSTALLATIE NULRISICO ALS DOELSTELLING

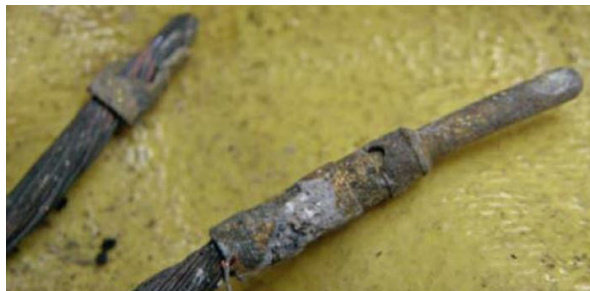
**Kruisconnectoren:** Contacten zijn zeer robuust gebleken bij gebruik van connectoren van dezelfde fabrikant. Dit is het geval voor directe verbindingen van paneel naar paneel. Ze zijn zeer robuust en hebben een levenslange veiligheid, zoals uit praktijktesten is gebleken. Zelfs als er een goed contact is op het moment van installatie, mogen we er niet van uitgaan dat connectoren van verschillende fabrikanten 25 jaar lang zullen meegaan. (pagina 63) (Sepanski et al., 2015)

Volgens een rondvraag van de Universiteit van Bern meldde 48 % van de installateurs dat zij gebruik maken van kruisconnectoren (Muntwyler et al., 2016). Waarom is dat zo? In standaardsituaties worden panelen en dus ook connectoren van dezelfde fabrikant gebruikt. Wanneer evenwel bijkomende paneel-elektronica wordt geïnstalleerd, neemt de kans toe dat gebruik wordt gemaakt van kruisconnectoren.
